Note sul viadotto del vallone Angiemo

Sommario: Viene di seguito riportato un excursus storico con relative note tecniche di una tra le più interessanti opere d'arte della linea Tirrenica Sud nel tratto Ascea-S. Mauro la Bruca.

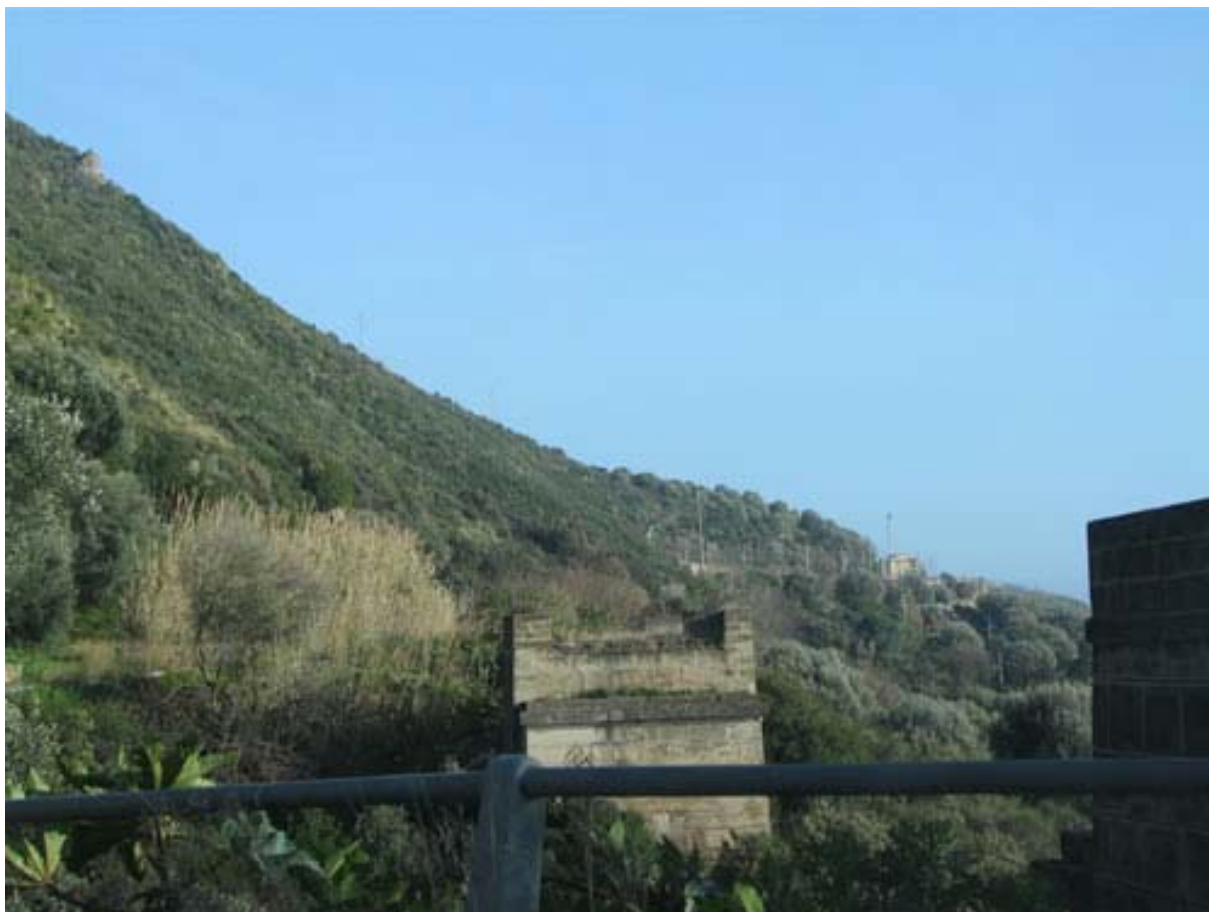
Fig. 1 – Pile in muratura dell'ex-viadotto in ferro ad arco superiore rovescio di 70 m sul vallone Angiemo.

Il viadotto sul vallone Angiemo, di cui oggi restano sole le pile in muratura (fig. 1), sorge alcune centinaia di metri a sud dell'originaria stazione di Pisciotta e presenta alcune particolarità.

Oggi di questo secondo spettacolare (ed indistruttibile) viadotto in ferro, abbandonato dopo lo spostamento del tracciato ferroviario in terreni stabili più a monte grazie allo scavo di una nuova galleria, restano solo i piedritti in muratura (fig. 1), non perché l'opera è crollata ma in quanto le campate in ferro furono smontate verso la fine degli anni '60 dopo l'abbandono del vecchio tracciato a favore di quello attuale in galleria.
