## **Aggiornamento sulla procedura di trasformazione del viadotto del Mingardo da quello originario in ferro a quello in muratura nel 1928**

*SOMMARIO. Facendo seguito alle precedenti note sul Viadotto sul fiume Mingardo, viene aggiornata la ricostruzione presentata allora con nuovo materiale rinvenuto in archivi delle Ferrovie dello Stato.*

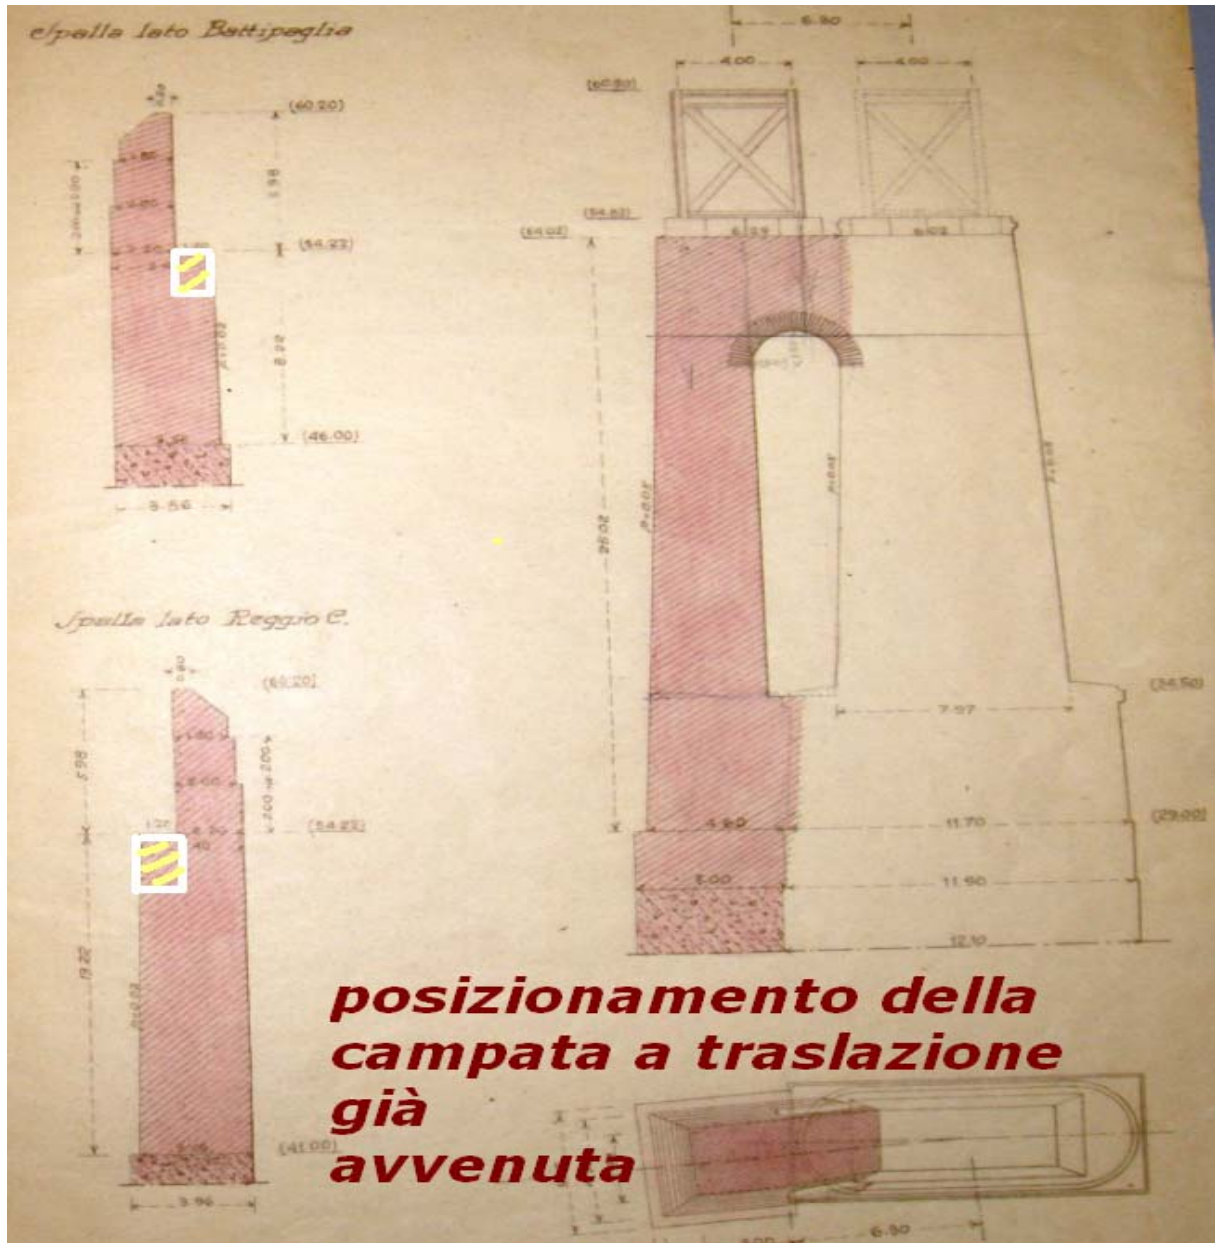
Fig. 2 – In rosa è riportata la pila avventizia, costruita in calcestruzzo, come prolungamento laterale di quella originaria. Il disegno mostra la sezione dalla campata metallica disegnata con tratto più marcato già posizionata nella nuova configurazione (la campata a tratto sottile mostra la posizione originaria). Si noti il disegno in pianta ed il disassamento longitudinale tra nuova e vecchia pila (si veda il testo). Nei disegni delle nuove spalle viene anche evidenziato in bianco-giallo il profilo come effettivamente si presenterà alla fine dei lavori e come lo si osserva ancora oggi (si veda l'ultimo paragrafo di queste note).

Le figure 2, 3 e 4 riguardano il disciplinare di questa delicata operazione.

- 2) viene costruito un muro globale in calcestruzzo come previsto dal progetto (fig. 2 con versione originaria, cioè senza i tratti gialli e bianchi aggiunti dagli autori). (A tal proposito si osservi la fig. 2 del precedente nota, tratta dal sito mingardoemiti, pare proprio di distinguere un muro globale sotto la prima trave metallica lato Battipaglia che si estende sia di fronte sia a fianco della vecchia spalla, rafforzando questa seconda ipotesi. Si noti il gioco delle ombre). La frazione di muro eccedente davanti le vecchie spalle viene subito abbattuta per impostare l'arco. Successivamente, a lavori terminati, si abbatte anche (per motivi estetici) quel metro e settantacinque di troppo sulla spalla avventizia e si rifinisce tutto in muratura di pregio avendo cura di rappresentare un continuum estetico.
